Evolution de l'église

*(Sur base du mémoire « **Saint-Remacle d'Ocquier, la romane, la millénaire: monographie** », Muriel Nandrin, 1994)*

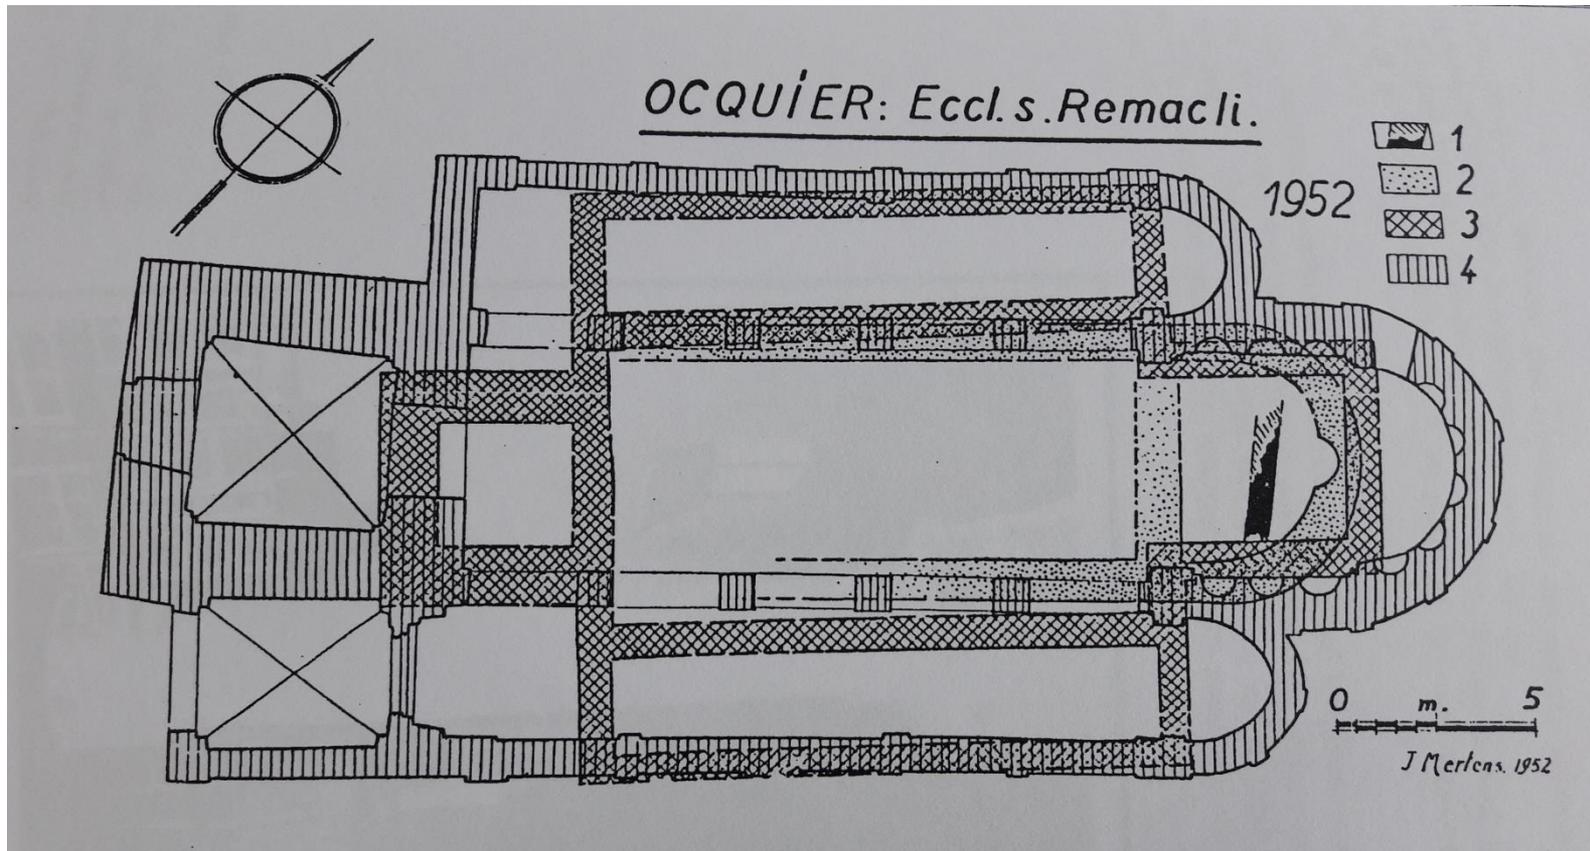
Evolution Edifice primitif à Eglise romane

1. Edifice primitif

2. Premier sanctuaire

3. Eglise préromane

4. Eglise romane

(Mertens J., *Recherches archéologiques dans l'église d'Ocquier*, 1955)

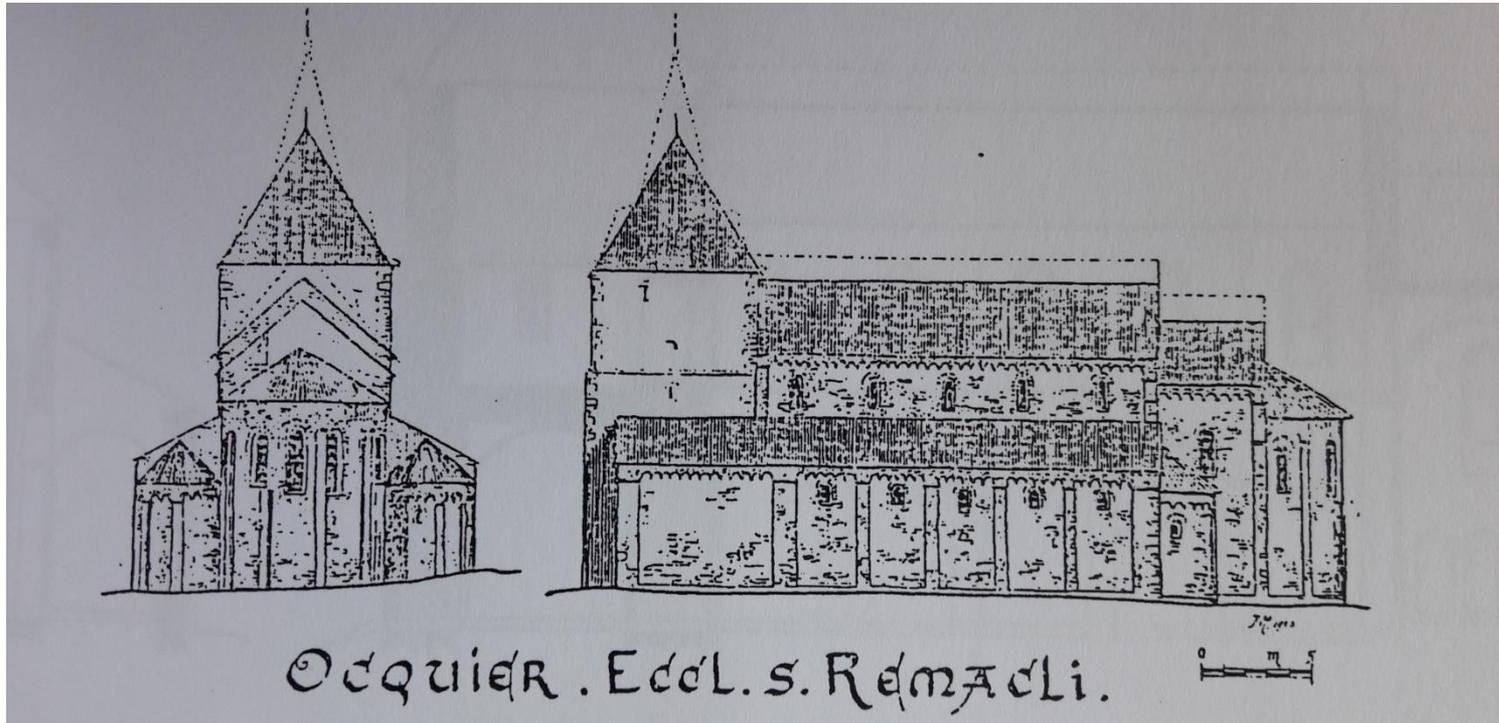
Reconstitution de l'église romane du XIIe siècle
(Mertens J., *Recherches archéologiques dans l'église d'Ocquier*, 1955)

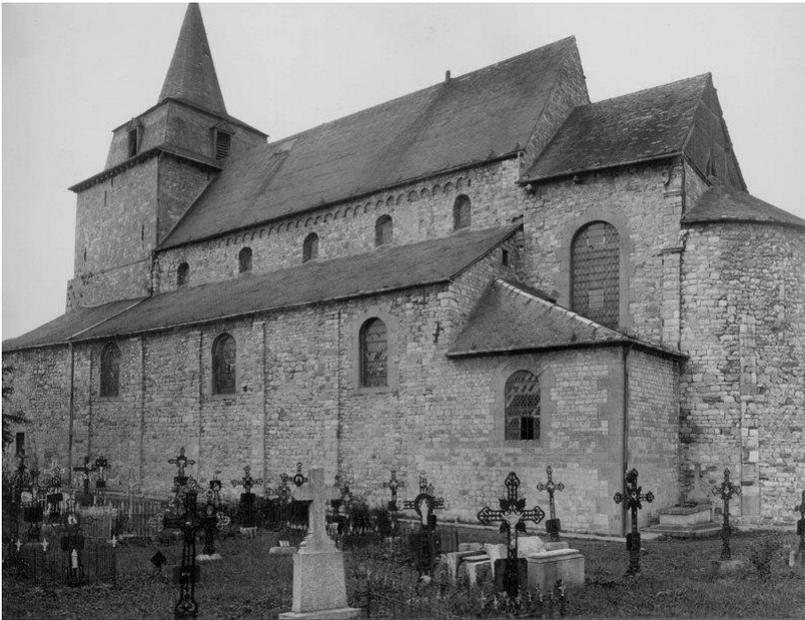
Avant la restauration de 1952
(IRPA, 1944)

- Classement de l'église par la CRMS (1/08/1933)
- Trou dans la voûte d'arête du clocher (guerre 40-45)
- Restauration de 1952:
 - Enduit intérieur
 - Fenêtres des collatéraux du chœur et de la nef
 - Plafonds de la nef et des bas-côtés
 - Nouveaux abaques aux lésènes (bande verticale de faible relief pratiquée dans l'épaisseur d'un mur extérieur, formant une décoration d'allure variable)
 - Angles de la tour reconstruits
 - Construction de la sacristie actuelle
 - Absidiole sud refaite
 - Fouilles archéologiques: fresques, niches, vestiges des anciennes églises, fondations de piliers romans, autels et tombes
- Carrelage(1964)
- Vitraux en plastique (1967)
- Passage du porche à la tour (1969)
- Projet de restauration de la cloche de 1520
- Projet de restauration de l'église par J. et A. Dufays (1976)

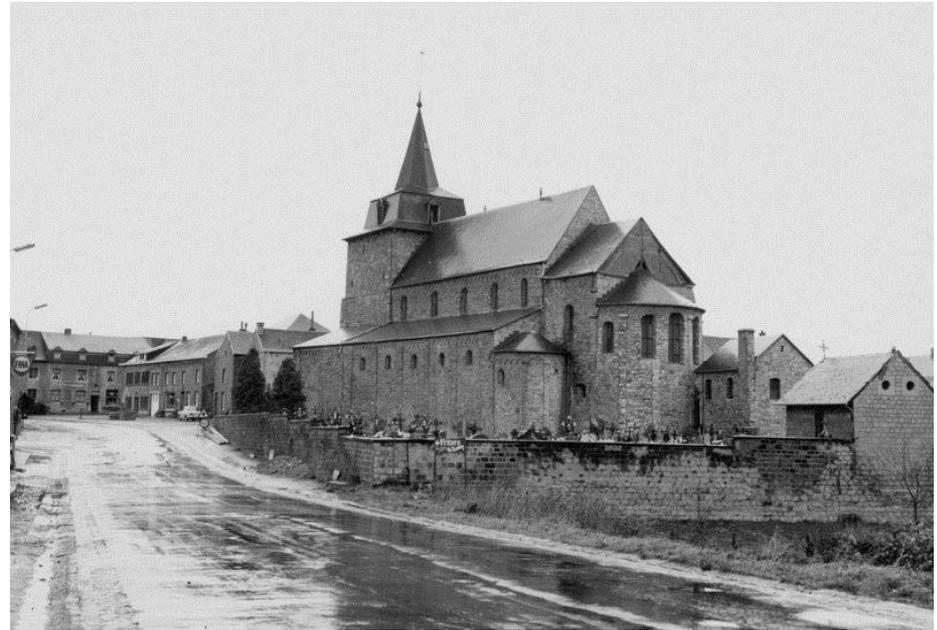
Après la restauration de 1952
(IRPA, 1955)

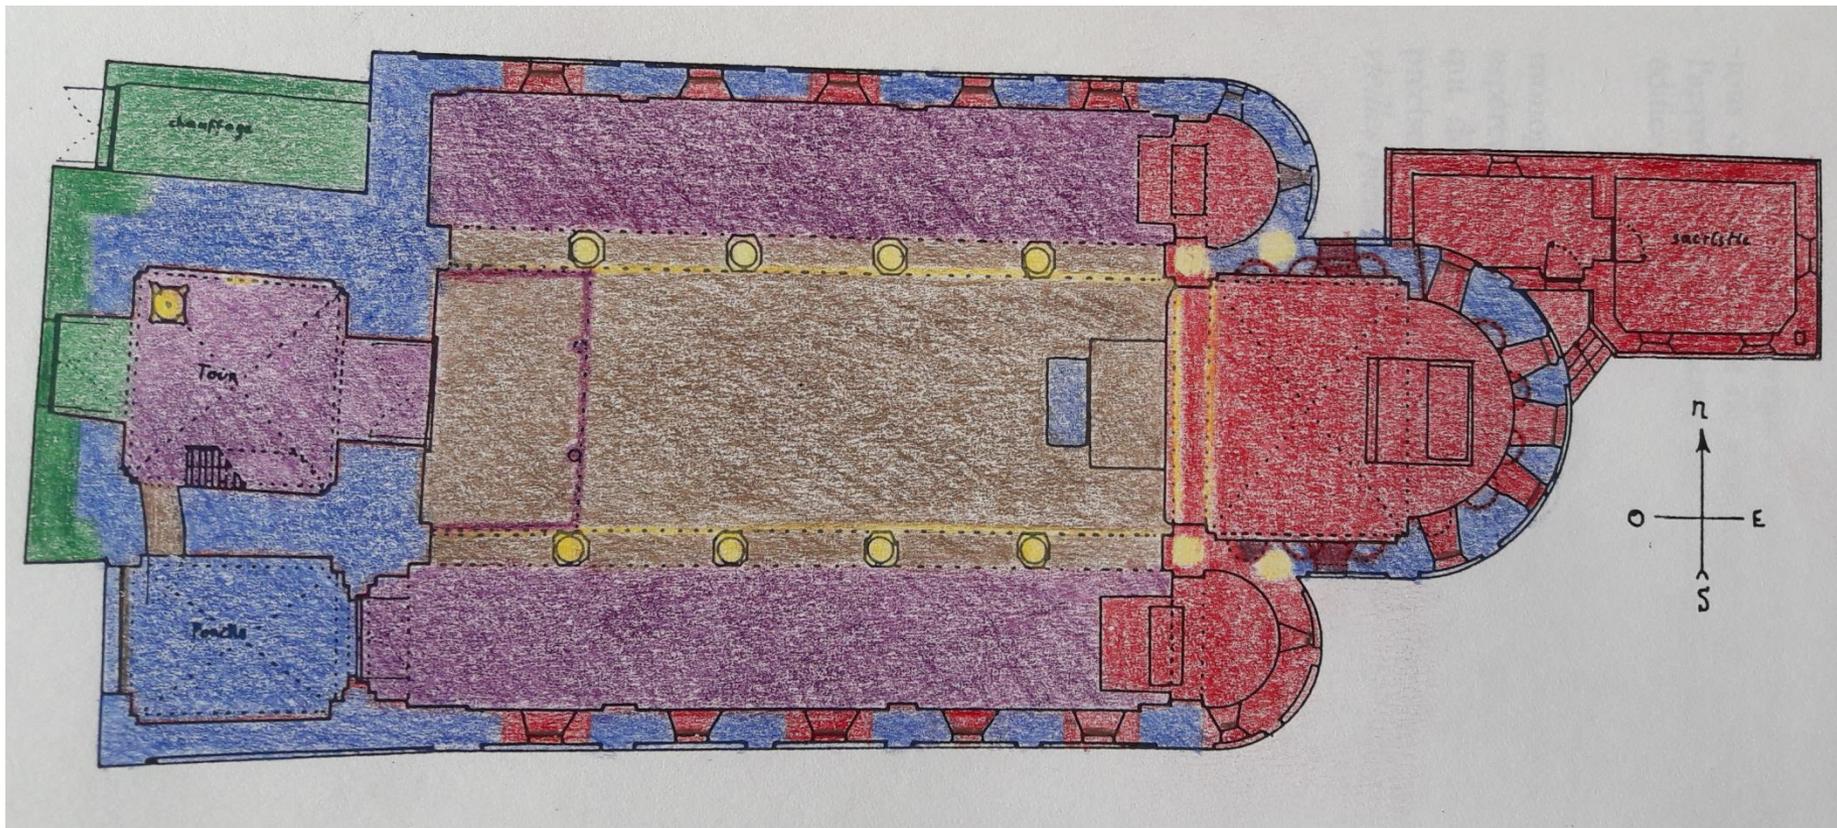
Plan évolution XIIe-XXe siècle

XIIème siècle : Période Romane

XVIIIème siècle

Restauration de 1952

XVIème siècle

XIXème siècle

Années 1960

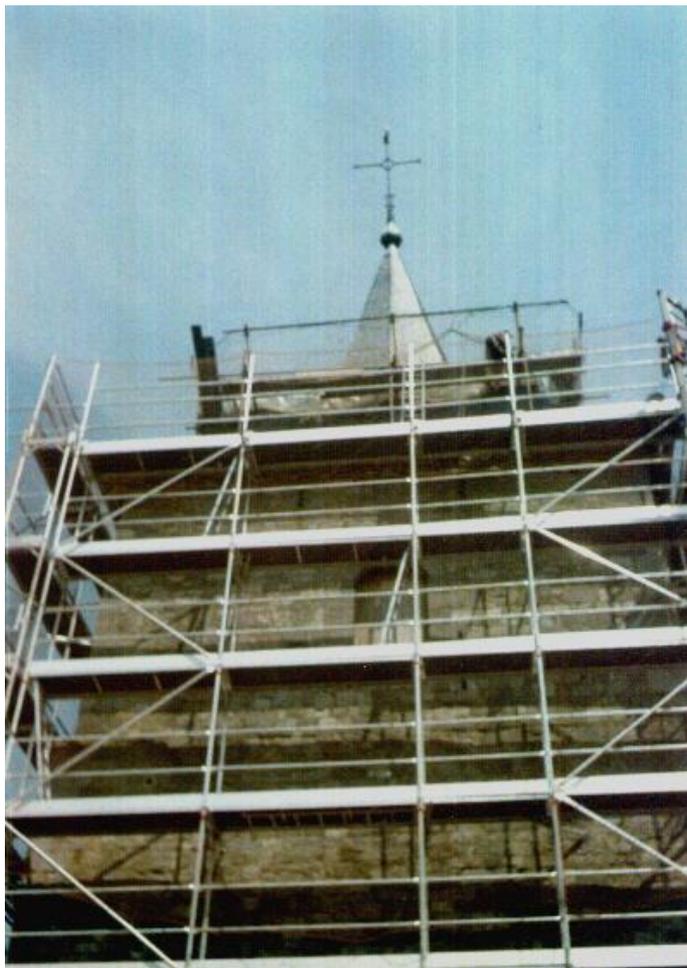
Rejointoiment extérieur (Fabrique)

- Toiture
- Rejointoiment extérieur

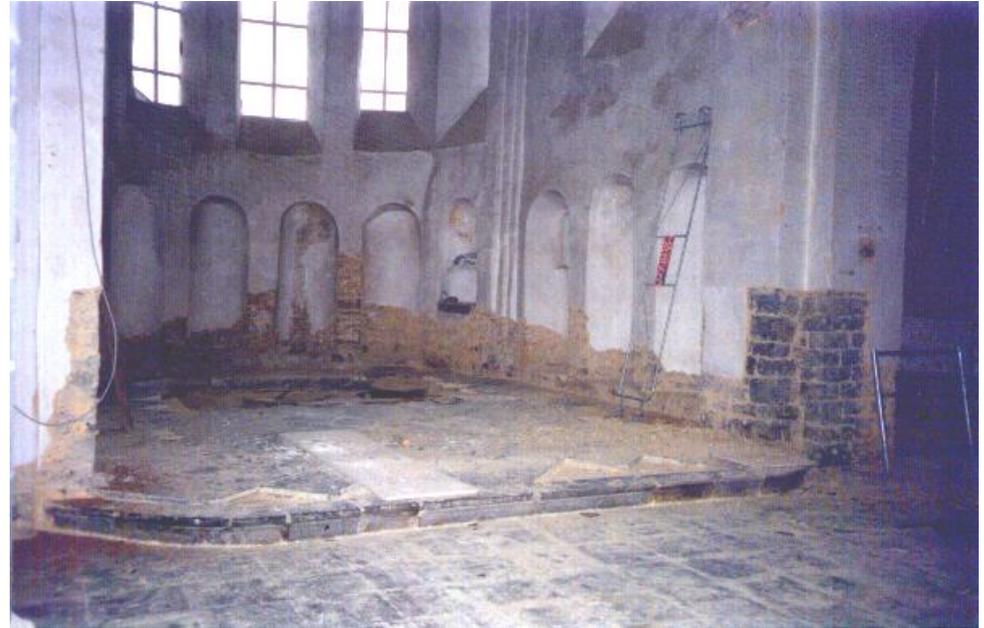
Décapage murs de la tour et du chœur
(Fabrique)

- Décapage du plafonnage du chœur
- Mise en place de la grille extérieure
- Remplacement d'une des anciennes cloches
- Mise à jour des fresques et nouveaux enduits
- Mise en place du crucifix restauré
- Réfection des fonds baptismaux
- Eclairage
